**EJECUCIÓN DE REHABILITACIÓN
ENERGÉTICA DE LA ENVOLVENTE EN EL
EDIFICIO DE VIVIENDAS “ÓSCAR” EN AVDA.
CASTILLA Y LEÓN 15-27, SAN SEBASTIÁN DE
LOS REYES, MADRID**

Autor: Carlos F. Ruiz - Arquitecto

Actuación del Programa de ayudas PAREER-CRECE en el Edificio “Óscar” de San Sebastián de los Reyes, Madrid.

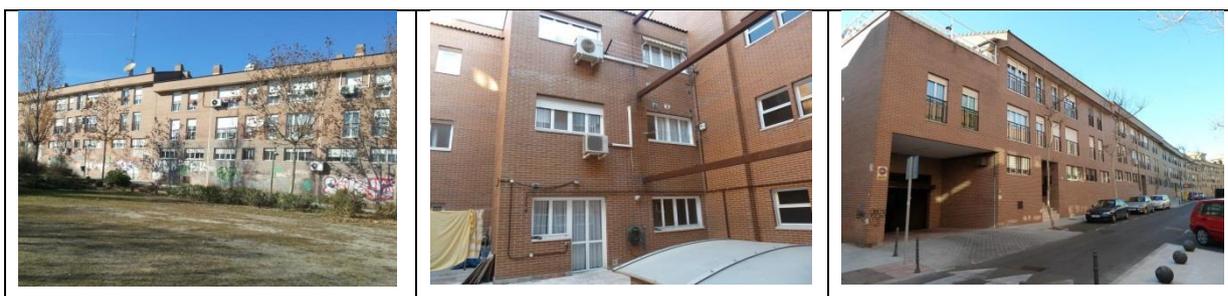
Situación inicial

El estudio de la eficiencia energética del portal tipo del edificio en su estado original, realizado con Calener-Lider, nos dió unos resultados de energía primaria total consumida de **130,7 Kw/hm²** y unas emisiones de CO₂ de **28,7 Kg CO₂/m²**, obteniendo una **calificación energética E**.

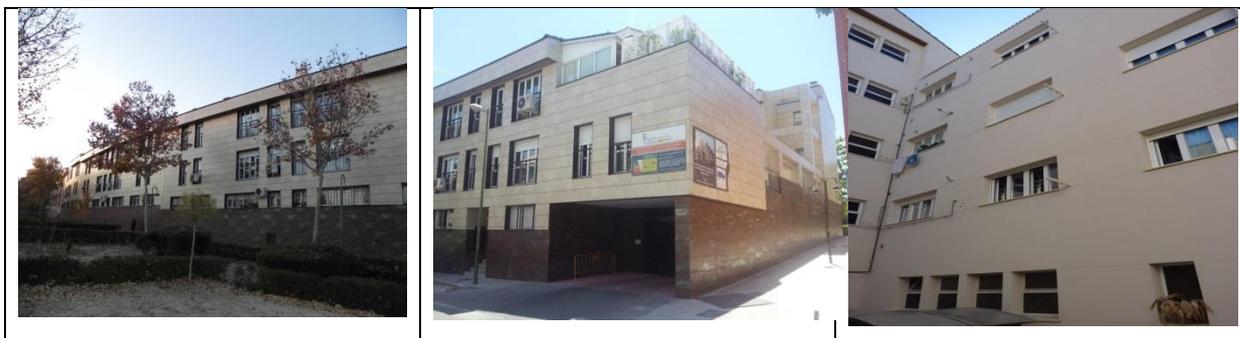
Resultado final

Con las mejoras de la envolvente ejecutadas, los resultados en los cálculos de eficiencia energética del portal tipo son de **73,6 Kw/h m²** de energía primaria total consumida y de **16,2 Kg CO₂/ m²** de emisiones de CO₂, obteniendo una calificación energética **C**.

Los ahorros conseguidos suponen un **44%** de los parámetros de partida y en el caso de la **demanda de calefacción, el ahorro es del 53%** y llega al **56%** en los casos de viviendas con orientación más desfavorable.
